Vidange du digesteur : « Un contrôle technique de l'unité »

Fiche réalisée d'après le retour d'expérience de l'unité de la SARL Méthanéa (Lescheroux 01)

Digesteur de
1 885 m³

Post-digesteur
de 5 448 m³.

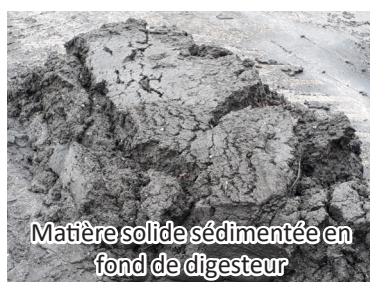
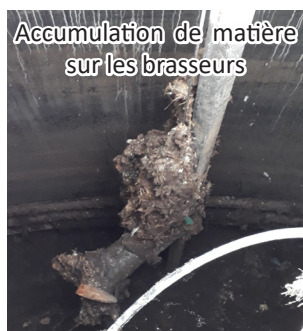
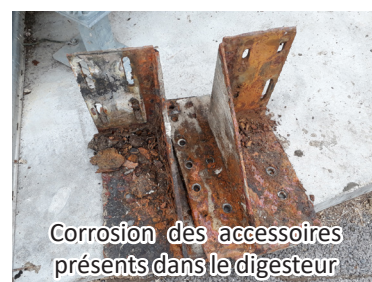
Anomalies constatées lors de la vidange

- Présences de corps étrangers autour du réseau de chauffage et des brasseurs (ficelles, éléments métalliques...)
- Sédimentation de matières solides sur 120 cm en fond de digesteur
- Présence de 200 kg d'aimants sur les pales de l'agitateur sur arbre horizontal
- Corrosion d'éléments de fonctionnement (Structure de maintien du brasseur principal, boulonnerie, joints de trappe...)

Un problème de maintien en température du digesteur (5 ans après la mise en service) a conduit à intervenir dans le digesteur.

En cause, un colmatage du réseau de chauffage dû aux graisses présentes dans les intrants du méthaniseur.
